# ESTUDIO LIMNOLÓGICO PARA DETERMINAR LA CALIDAD DEL AGUA EN EL RÍO RUMIPAMBA,

## Estudio limnológico para determinar la calidad del agua en el río Rumipamba, Distrito Metropolitano de Quito – Ecuador

SucreReview N°2  
ISSN 2697-360X  
AÑO 2022

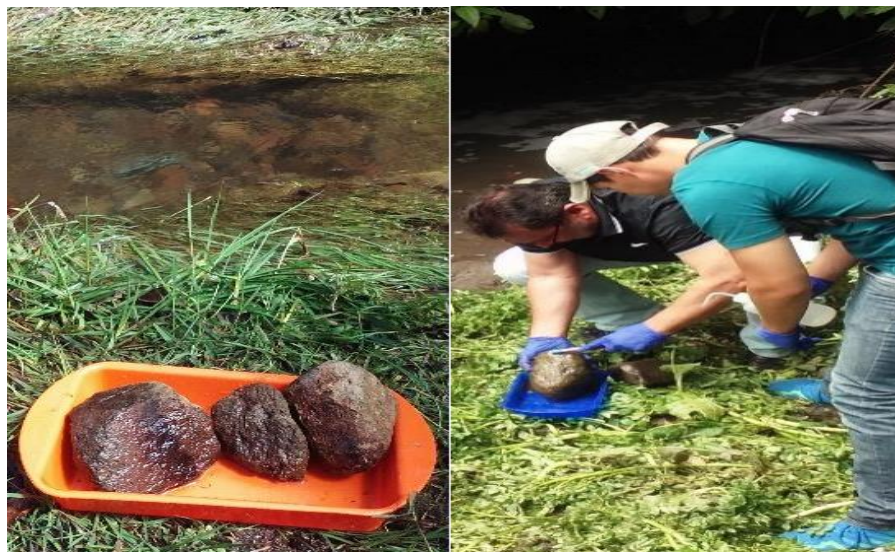
**Fig 2.** Protocolo de extracción de diatomeas, P1 y P2.

Para la identificación de diatomeas epilíticas en los puntos P1 y P2 se tomó de tres a cinco piedras total y parcialmente sumergidas en el agua, se colocó en una bandeja plástica, utilizando un cepillo de cerdas suaves se procedió a raspar la superficie inferior para retirar el material biológico y con agua destilada se recogió la muestra compuesta hasta coleccionar un volumen de 100mL. Figura 2

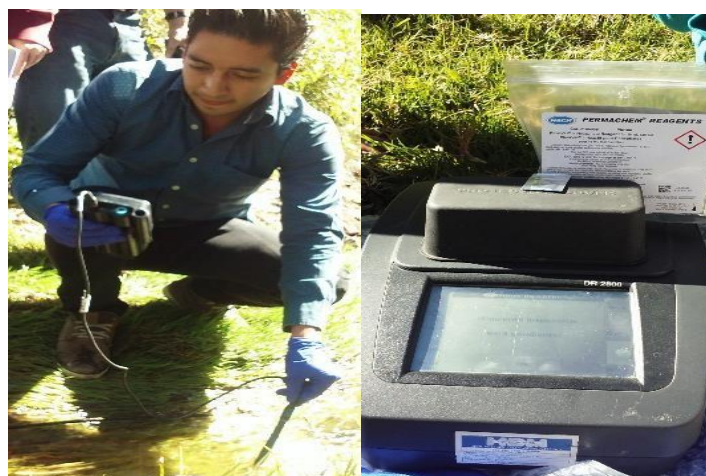
**Fig 3.** Medición de parámetros *in situ*, P1 y P2.  
Río Rumipamba

*In situ*: En la corriente de agua de los puntos P1 y P2 se analizó los parámetros físico-químicos, utilizando el multiparámetro HQ40d se midió pH, temperatura, conductividad eléctrica y oxígeno disuelto. Se tomó una muestra de agua para medir fosfatos, nitratos y sulfatos utilizando el espectrofotómetro HACH DR2800, Figura 4.
